龍門核能電廠第三十五次定期視察報告

行政院原子能委員會核能管制處

中華民國 98 年 7 月 13 日

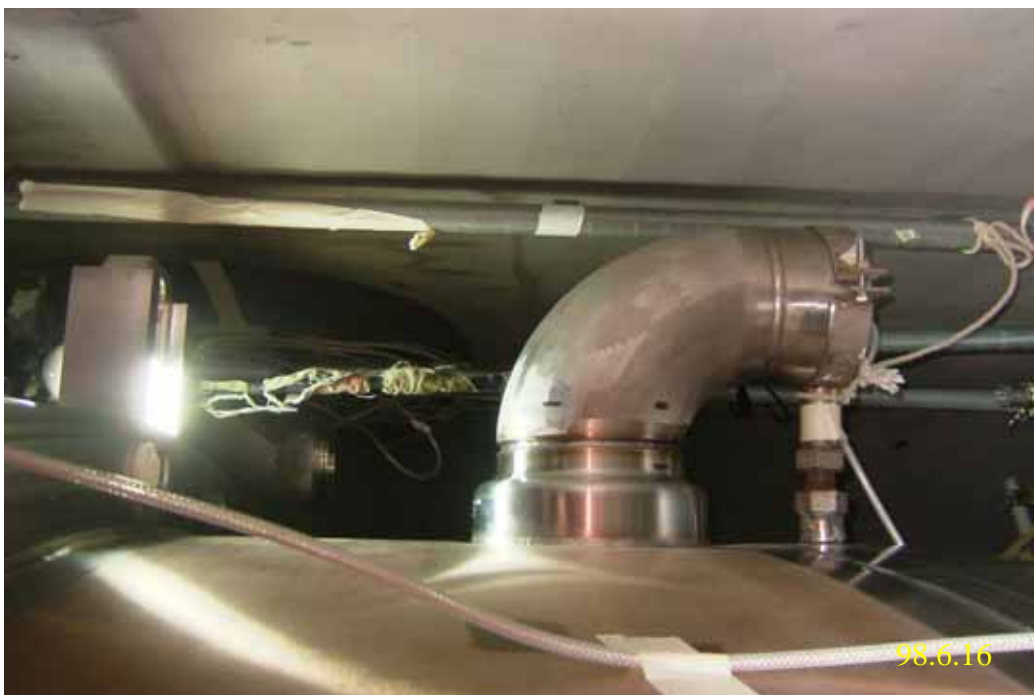
- 1.巡視二號機反應器廠房反應爐爐心內部組件安裝施工作業狀況，抽查 RPV 100° HPCF Top Guide Side Elbow W3 銲道及 CRDH 銲接作業之銲工人員資格、銲材提領單、銲接程序說明書(WPS)使用等，均符合規定。
- 2.抽查二號機 RPV 100° HPCF Top Guide Side Elbow W3 銲道現場銲接作業狀況，發現包商人員於現場執行手動 GTAW 銲接

作業期間，相關銲接狀況紀錄表並未置於現場，現場銲接狀況並未當場予以記錄；同時，銲接作業期間，雖經現場量測 Argon 背襯氣體含氧濃度為 0.2%，符合含氧濃度小於 1.0% 要求，但現場 Argon 背襯氣體流量指示約為 6~7 l/min，並不符合 WPS 2902-8-2-1-58 Rev.1 規定 Argon 背襯氣體流量為 10~25 l/min 之要求。

照片四：二號機 RPV HPCF Top Guide Side Elbow 安裝施工現況

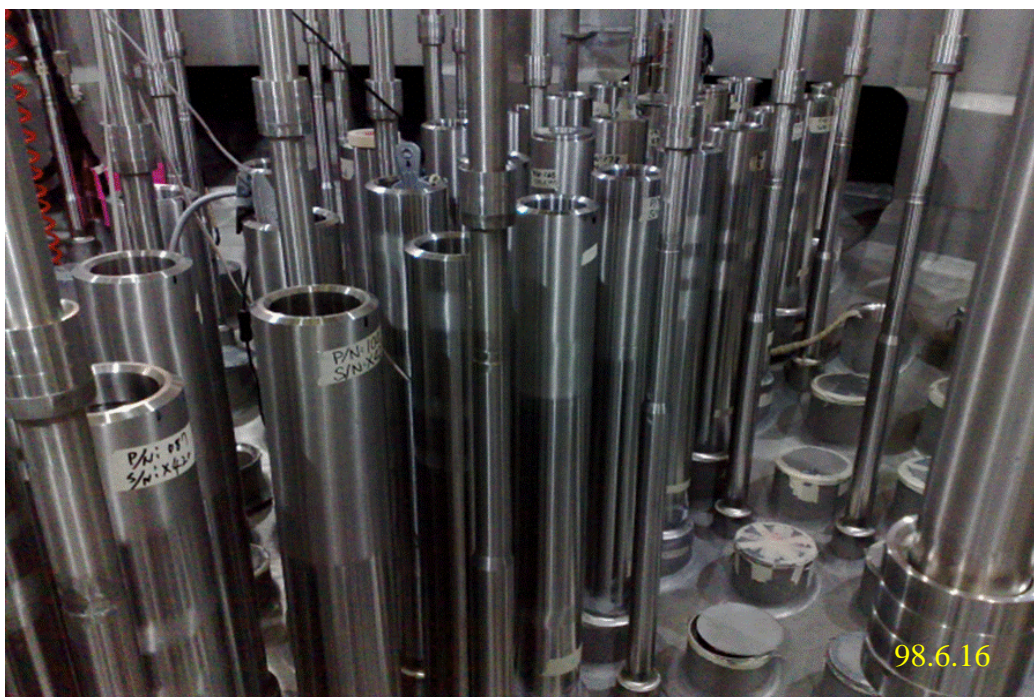
- 6.有關二號機 CRDH 與 ICH 之安裝作業，經抽樣 CRDH 02-31、22-39、34-31、62-35 等之對心數據結果，並未發現不符合「經考慮熱膨脹差調整後 CRDH 之上端內圓垂直中心線偏差及底部法蘭內圓垂直中心線偏差分別小於直徑 0.8mm 及 5mm」規格；同時，抽樣 ICH 04-45、36-37、60-21 等之對心數據結果，亦未發現不符合「上端內圓垂直中心線偏差及底部法蘭內圓垂直中心線偏差分別小於直徑 6mm 及 12mm」規格。
 - 7.經查反應器頂部導架安裝程序書之安裝定位說明，頂部導架安裝定位係以選定二個 Master Squares 作為定位量測點，量測參考點為其下方爐心底板相對圓孔，兩者中心垂直線偏差值必須小於直徑 0.8mm 以內。經詢及台電公司人員，二個 Master Squares 對準後，其他 203 組之對心狀況及其是否需滿足某可接受準則，施工團隊認為並無需進行額外之抽樣測量。
 - 8.爐心核燃料在 RPV 內的位置，為大部分安全分析之基礎參數，本會視察人員曾於 96 年第 28 次定期視察間提詢過一號機爐心底板之高程問題；同時，PSAR 表 5.3-2 內亦說明 core plate support 高程為 $4695.2\pm 15\text{mm}$ 、top guide support 高程為 $9351\pm 20\text{mm}$ 等等，為屬於申請運轉執照之 FSAR 審查範圍的爐內組件數據，本會將參照台電公司於 FSAR 所告知“...GE is the NSSS supplier...”等資訊，配合相關品保要求以作為審查之基礎。
- (二)一號機反應器廠房廠用海水抽水機房 ISS 系統安裝施工作業
- 1.巡視一號機反應器廠房廠用海水抽水機房 ISS 系統安裝施工

照片五：二號機反應器控制棒驅動殼安裝施工現況

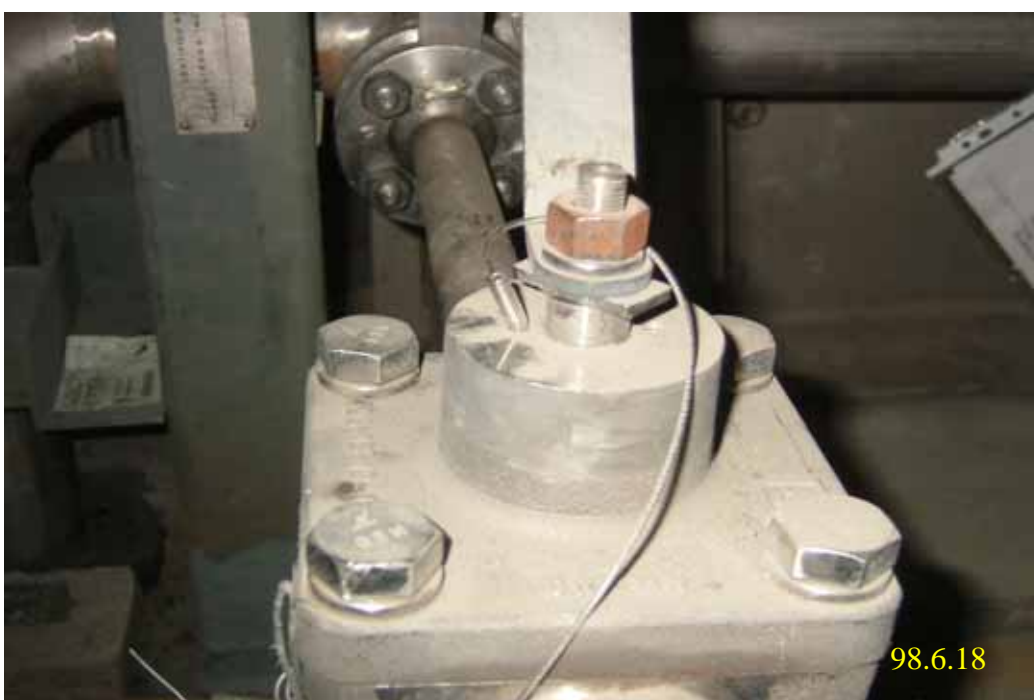
作業狀況，發現 6 台迴轉攔污柵之垃圾槽沖洗管路隔離閥 1W12-BV-5010A1/A2/B1/B2/C1/C2 及魚道沖洗管路隔離閥 1W12-BV-5011A1/A2/B1/B2/C1/C2 部分定位鎖鬆脫彎曲，且各閥手動操作開關把手安裝方向亦發現有不一致現象。

照片六：一號機迴轉攔污柵垃圾槽沖洗管路隔離閥定位銷彎曲情形

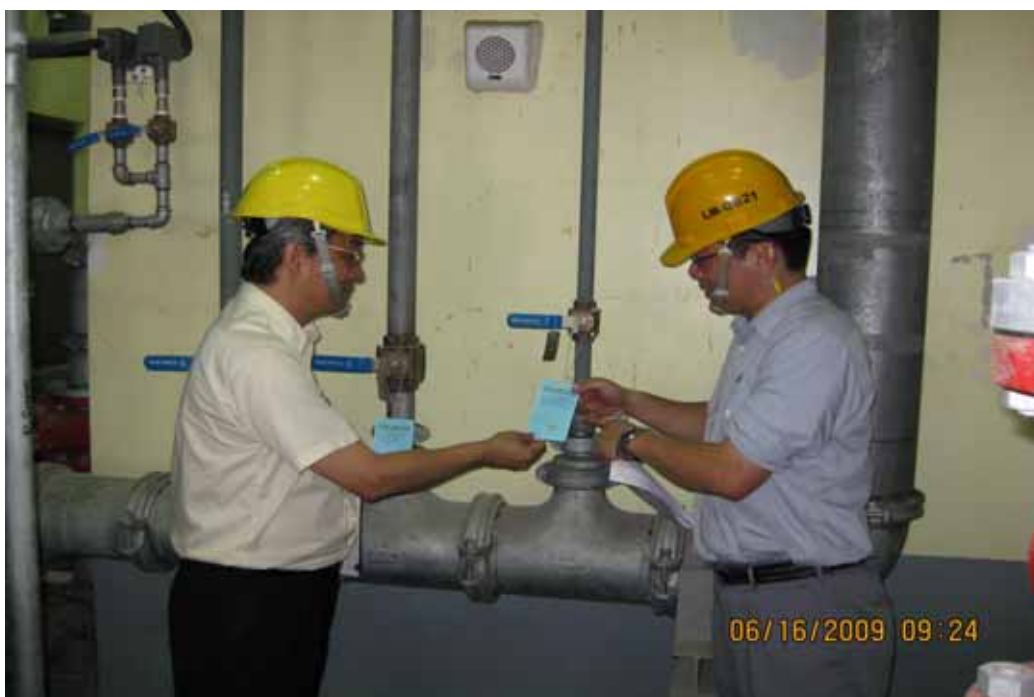
(一)SAM-12 第 5.1.1.2 節規定電廠設備移交完成且相關綠卡核發

後才得以移除藍卡，然早期之 PCT 測試完成後已予以消卡，與本章節規定不符，應加以改善。

(二)SAM-12 規定由試運轉測試負責人規劃掛卡範圍，現行狀況為檢控組代為執行，與本章節規定不符，應加以改善。

(三)98 年 6 月 16 日赴水廠現場抽查掛卡現況，發現掛卡範圍規劃詳實，掛卡位置均正確無誤，吊掛方式均確實且符合規定，戶外掛卡亦以塑膠袋保護，避免遭雨水淋濕損壞，水廠部分的掛卡情況十分良好。

照片七：龍門電廠一號機初始測試掛卡管制作業視察現況

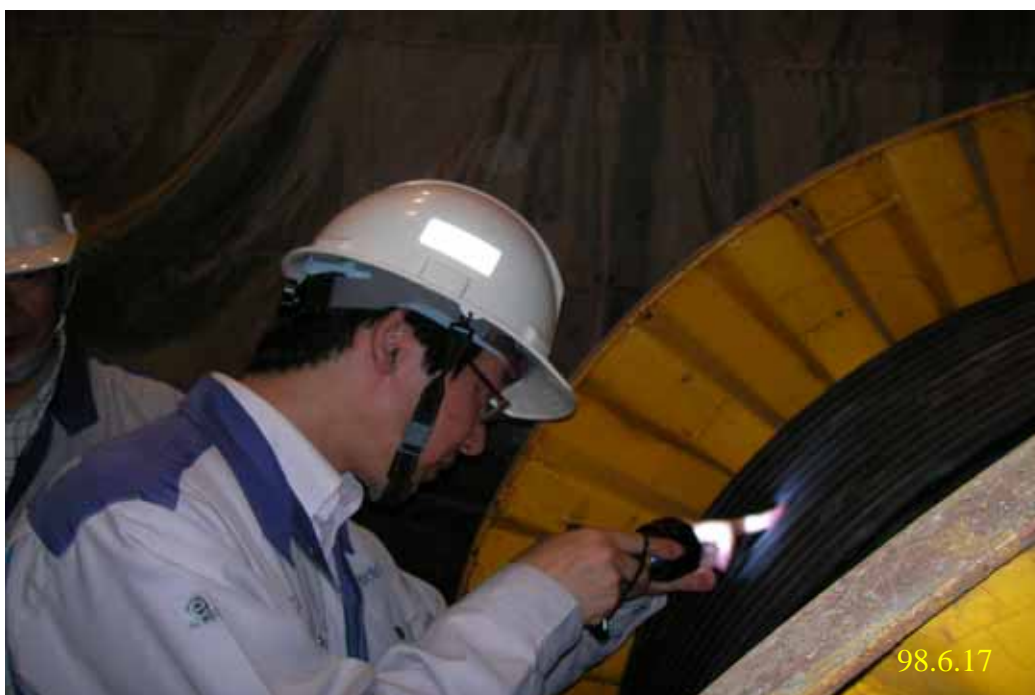
(二)FMCRD 安裝作業目前主要進行電纜路徑(RACEWAY)之施作，在有限的空間安裝電纜架極為不容易，對於後續 1025 條電纜線敷設更加困難。其電纜敷設品質，將影響 FMCRD 未來的運轉，現場發現施工中之電纜架於銲接處，仍有部份未磨平，為避免拉線時造成電纜絕緣皮破損，建議龍門施工處加強監督承包商相關施工作業(含拉線、電纜接頭施作等)之品質。

照片八：日本專家執行電纜線檢查現況
