龍門核能電廠第十一次定期視察報告

行政院原子能委員會
核能管制處

中華民國九十二年八月

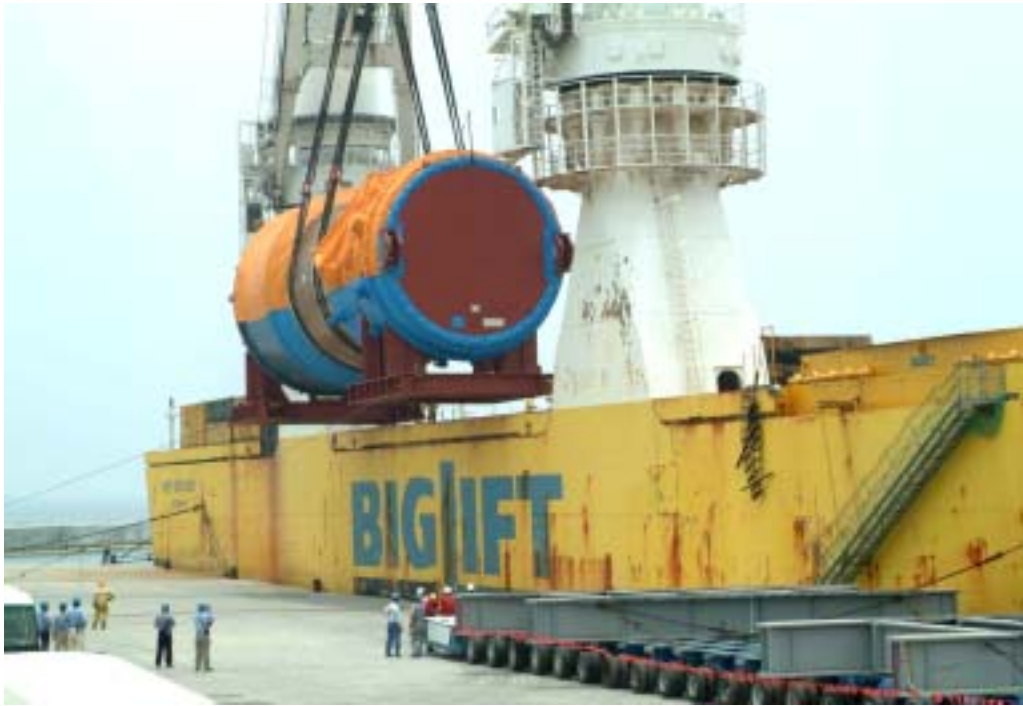
照片七：一號機核反應器吊運情形

時，相關工作人員當時即發現反應爐壓力容器運送外包裝有水份蓄積之情形，除隨即與奇異公司及日立公司進行聯繫了解需採行之後續處理措施外，並於執行到廠後開箱檢視作業時，會同台電總公司與奇異公司人員共同針對此一情形進行檢查及記錄，經在場人員根據反應爐壓力容器運輸、進廠過程及進廠後倉儲環境狀況判斷，初步認定此一情形應是在反應爐壓力容器運輸過程中發生，至於水發生的來源經初步分析反應爐壓力容器包裝情形、運輸過程氣候狀況、反應爐壓力容器充氮保護之影響及水質為淡水等因素後，大致認為可能來自雨水或反應爐壓力容器外表面之凝結水。針對此一狀況本會於視察當時，即以視察備忘錄要求施工處儘速查明原因並處理。

- (三) 鑑於反應爐壓力容器運輸過程中出現外包裝水份蓄積之情形，與奇異公司及製造廠家之有關維護作業程序書規定有所不符，為避免影響反應爐壓力容器品質，本會已請龍門施工處針對現況再檢討該程序書之適用性，以及是否需採取額外檢測及保養作業。另考量台灣、日本溫溼度環境特性之差異，亦建議在儲存期間初期能增加巡視及檢查頻率，以儘早發現不適宜之處並加以修正。

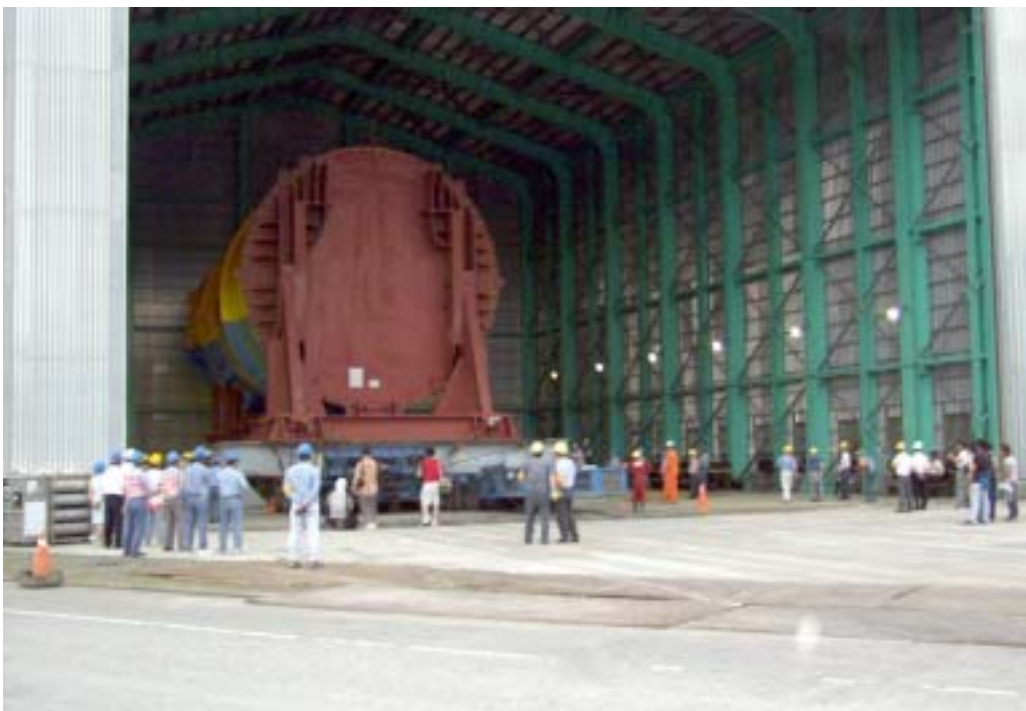
照片八：一號機核反應器儲存情形

核四廠一號機反應器壓力容器係由日本日立公司所承製，並於六月二十日自其製造工廠所在的日本吳縣經海運運送至核四工地之專用倉庫存放，以待後續施工作業之進行。由於反應爐壓力容器儲存期間之維護作業，龍門施工處係依據其”LMP-MTD-007, 器材儲存及保養管制作業程序書”之規定進行規劃，其中相關之維護細節及技術要求，則係依據奇異公司與製造廠家之儲存期間維護作業程序書之規定執行。本次視察即根據上述程序書有關規定，查核施工處維護作業執行及儲存環境情形，根據視察結果顯示，相關作業規劃及執行大致均能符合有關要求，惟仍有下列值得注意及加強之處：
