96 年 5 月核四廠建廠管制現況

行政院原子能委員會核能管制處

中華民國 96 年 6 月 8 日

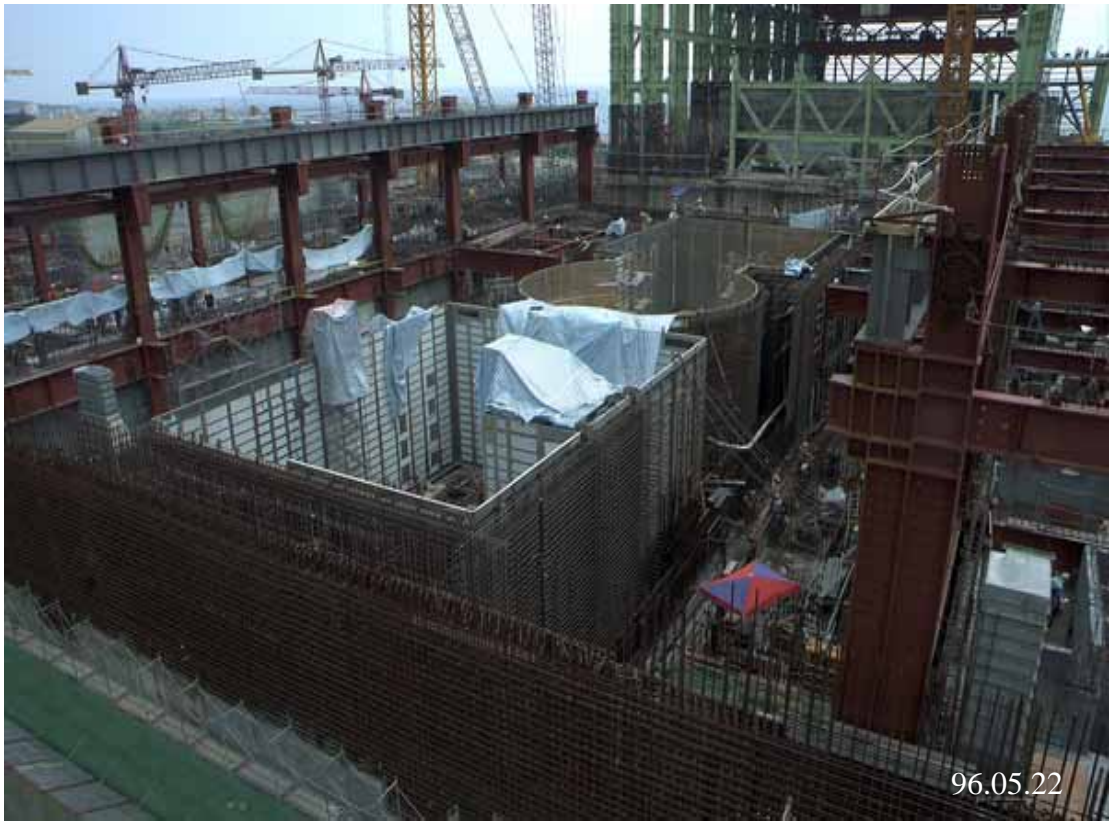
圖一：一號機反應器廠房施工現況圖景

- 1.一號機反應器廠房EL+23500mm樓板及EL+26000mm以下內、外牆結構體已完成混凝土澆置，並持續進行週邊上部至+31700mm樓板間內、外牆鋼筋施工及EL+23500至+38200mm鋼構施工；二號機反應器廠房則已完成EL+18100mm樓板混凝土澆置，正持續進行EL+18100至+23500mm之內及外牆與頂板樓板（TOP SLAB）結構體施築。
- 2.一號機鋼筋混凝土圍阻體牆（RCCV Wall）已全部完成，並配合完成反應爐井（Reactor Well）襯板之安裝，而用過燃料池襯板與乾燥器及汽水分離器儲放池的襯板安裝，持續進行襯板預組裝後之現場

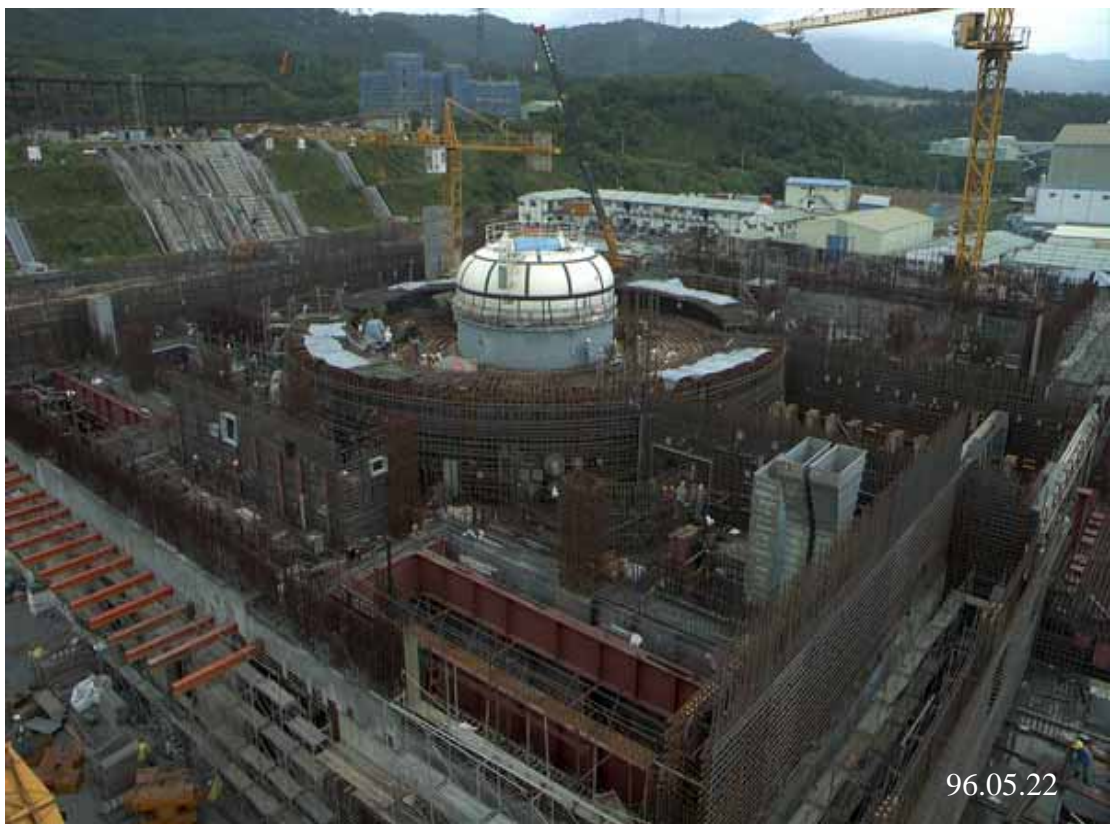
圖二：二號機反應器廠房施工現況圖景

安裝定位等作業；二號機RCCV WALL已完成EL+18100至19630mm之混凝土澆置，頂板襯板（Top Slab Liner）正進行安裝銲接作業，Drywell Head將配合頂板襯板進行吊裝作業。

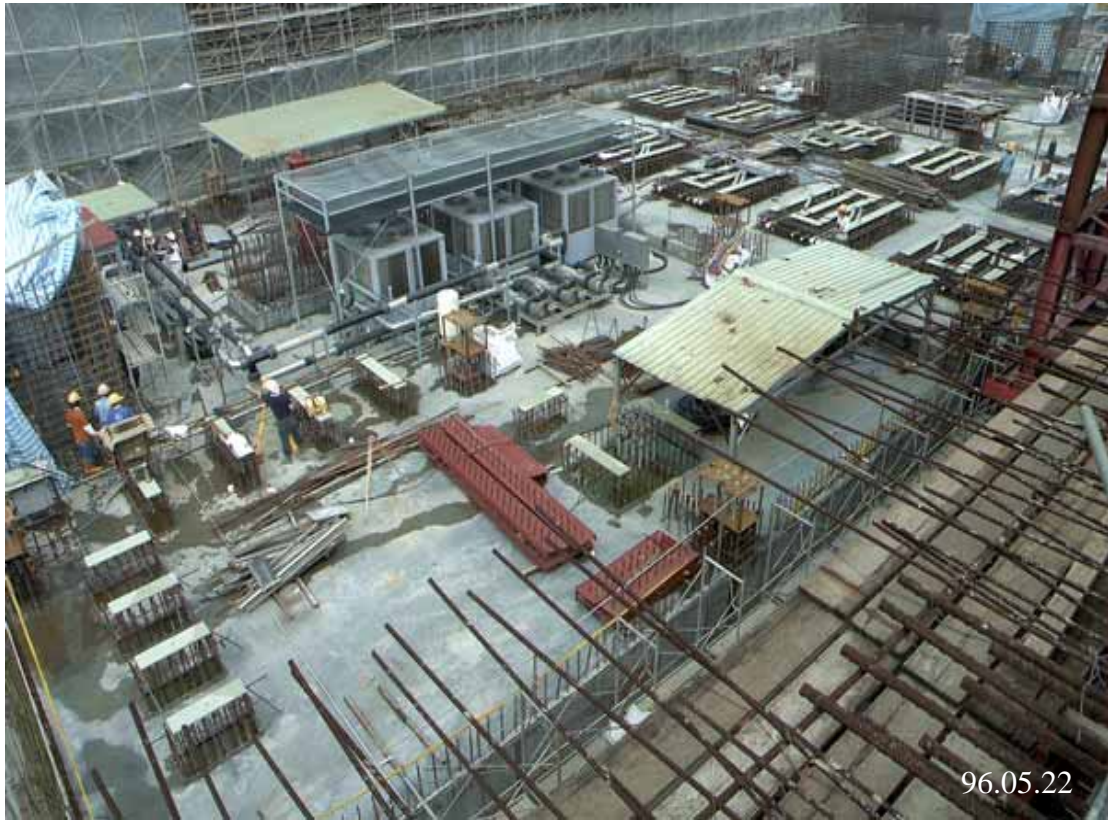
圖三：一號機控制廠房施工現況圖景

6.一號機控制廠房EL+22200mm樓板（屋頂層）已完成混凝土澆置，機械設備已全部完成安裝作業（總計45項）。二號機部份則正進行EL+17150mm樓板施工作業，機械設備除EL+17150樓板的8項設備未安裝外，其餘設備均已完成安裝。

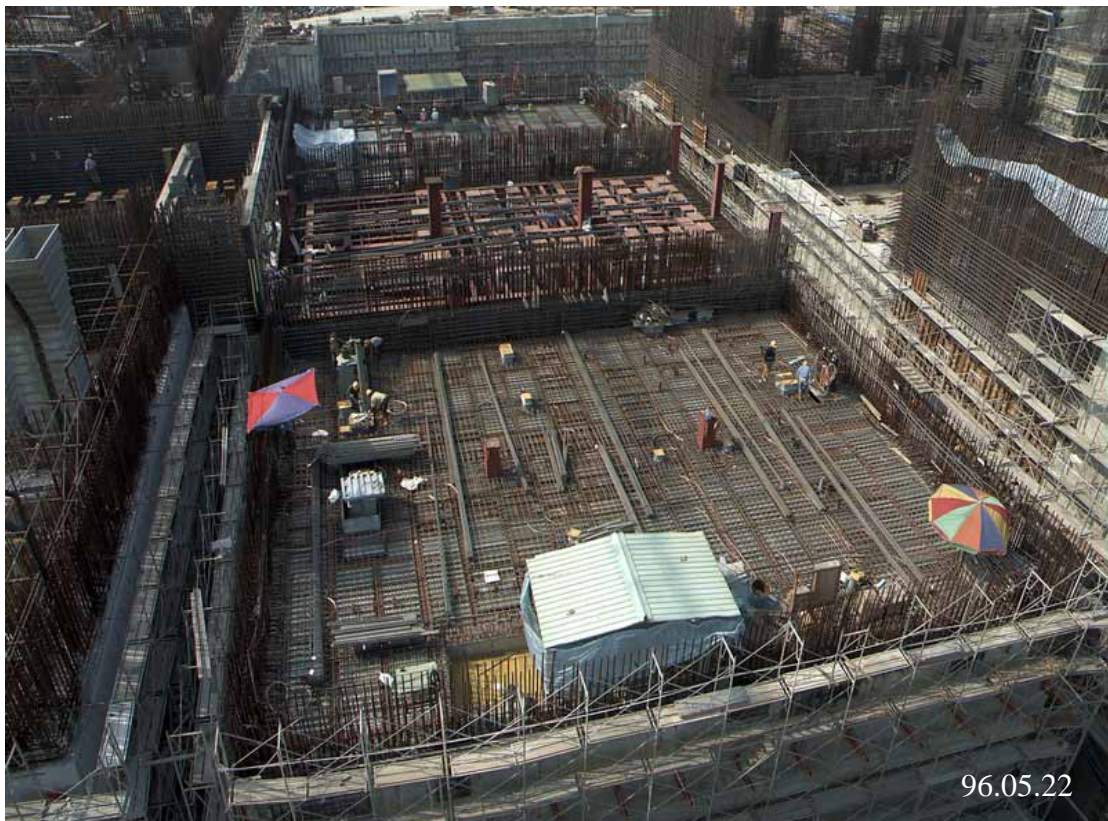
圖四：二號機控制廠房施工現況圖景

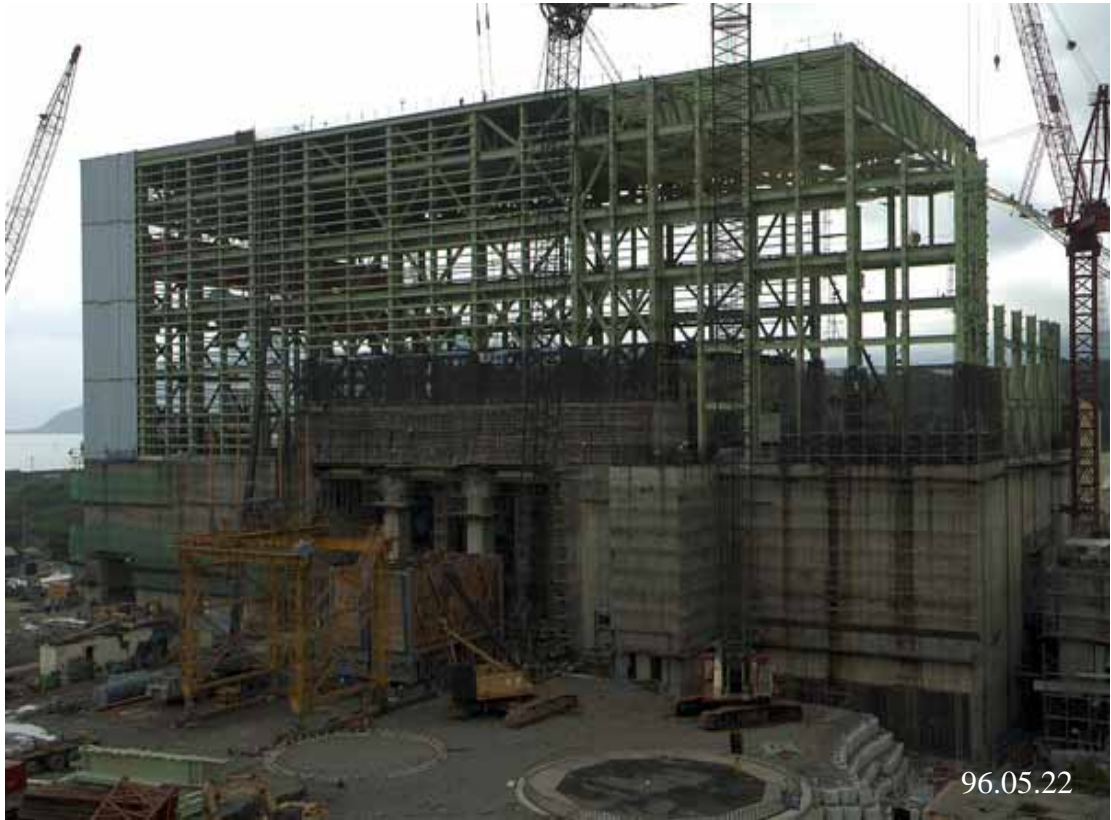
圖五：一號機汽機廠房施工現況圖景

1. 一號機汽機廠房EL+30500mm樓板包含汽機基礎台及北側、南側兩台汽水分離再熱器（MSR-N、S）基礎台等均已完成混凝土澆置作業，持續進行後續上部牆、柱、屋頂等鋼結構施工，及廠房270噸吊車安裝等作業，目前鋼結構施工作業正進行頂板安裝組立作業；設備部份包括廢氣系統（OFF GAS）、冷凝水淨化系統（CPS）、汽水分離再熱器、發電機定子等已完成吊裝，正進行之冷凝器自96年1月12日開工以來，目前安裝進度為27%（Condenser Shell A Lower Neck Part4、Part5及Feedwater Heater 3、4部分完成焊接組立及滾運；Shell B及Shell C部分焊接組立中）。
- 2.二號機汽機廠房結構工程已完成EL+12300 mm，持續進行汽機台柱及內外牆施工，預計96年8月底完成EL+30500mm高程樓板。

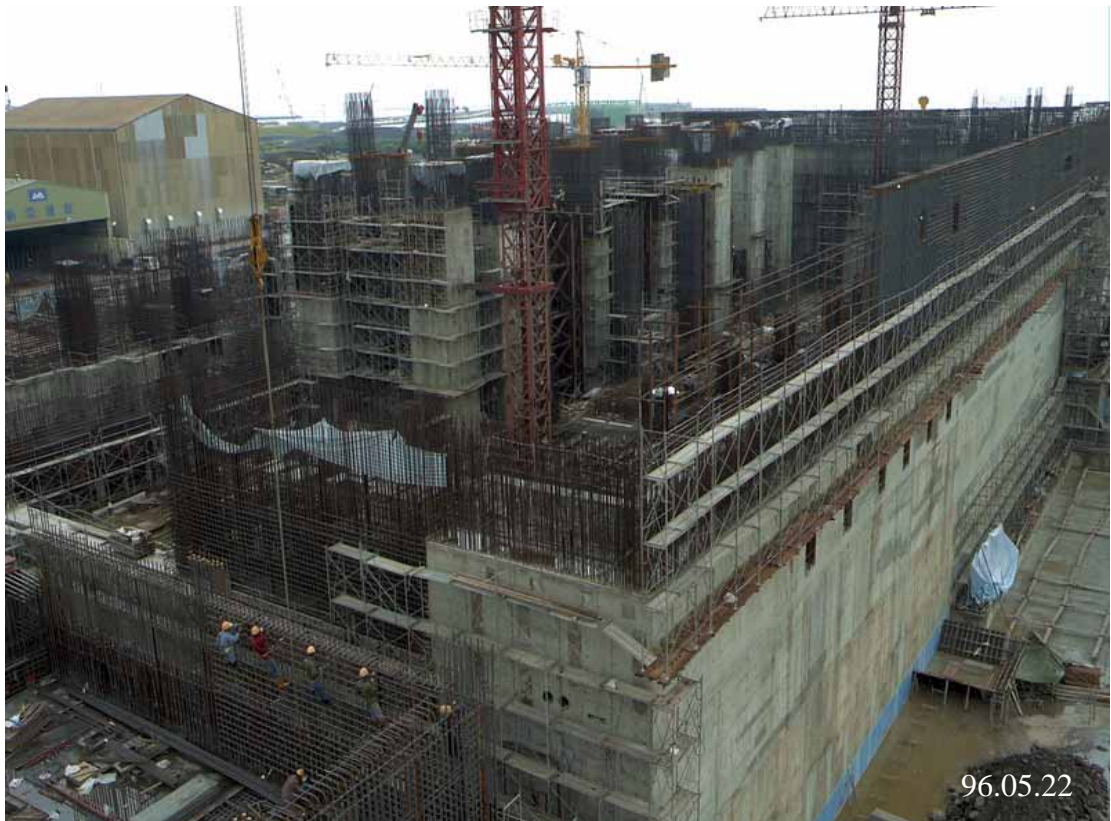
圖六：二號機汽機廠房施工現況圖景

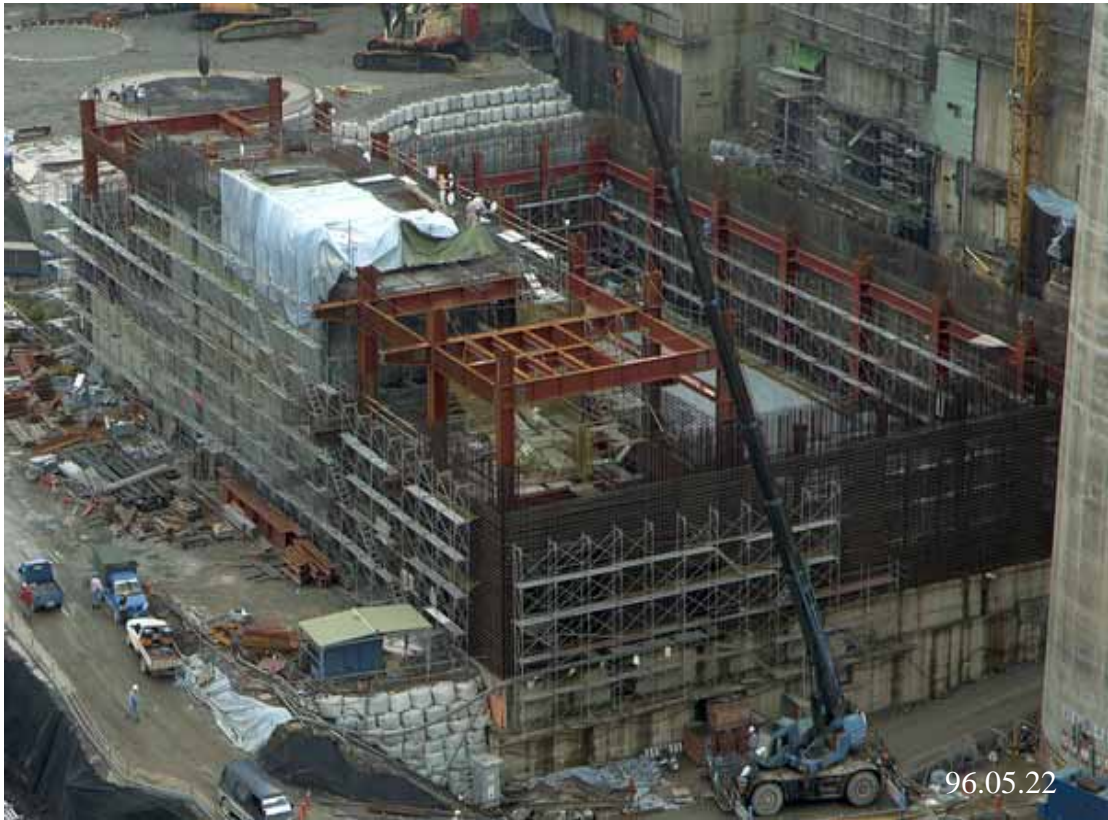
圖七：輔助用過燃料廠房施工現況圖景

- 2.輔助用過燃料廠房基礎結構已完成，目前已完成EL+26000樓層結構體施作，正進行穿板埋件、穿板管及後續用過燃料池底版的安裝作業。
- 3.核廢料廠房基礎已完成，持續進行上部（2F）樑、牆體結構之鋼筋組立及各層桶槽埋件等設備之安裝作業。
- 4.循環海水（CW）抽水機房、電解加氯機房及反應器廠房冷卻水抽水機房工程基礎均已完成混凝土澆置作業，將陸續完成EL+5300mm至8800mm之設備安裝層的樓板施工，及進行上部鋼結構的安裝工程。
- 5.一、二號機潛盾隧道已順利完成。
- 6.聯合煙囪廠房基礎基樁及基礎版已完成混凝土澆置等作業，煙囪本體滑模系統之施工作業於95年7月10日正式展開，於8月下旬順利完成，正進行後續管件設備等安裝作業。

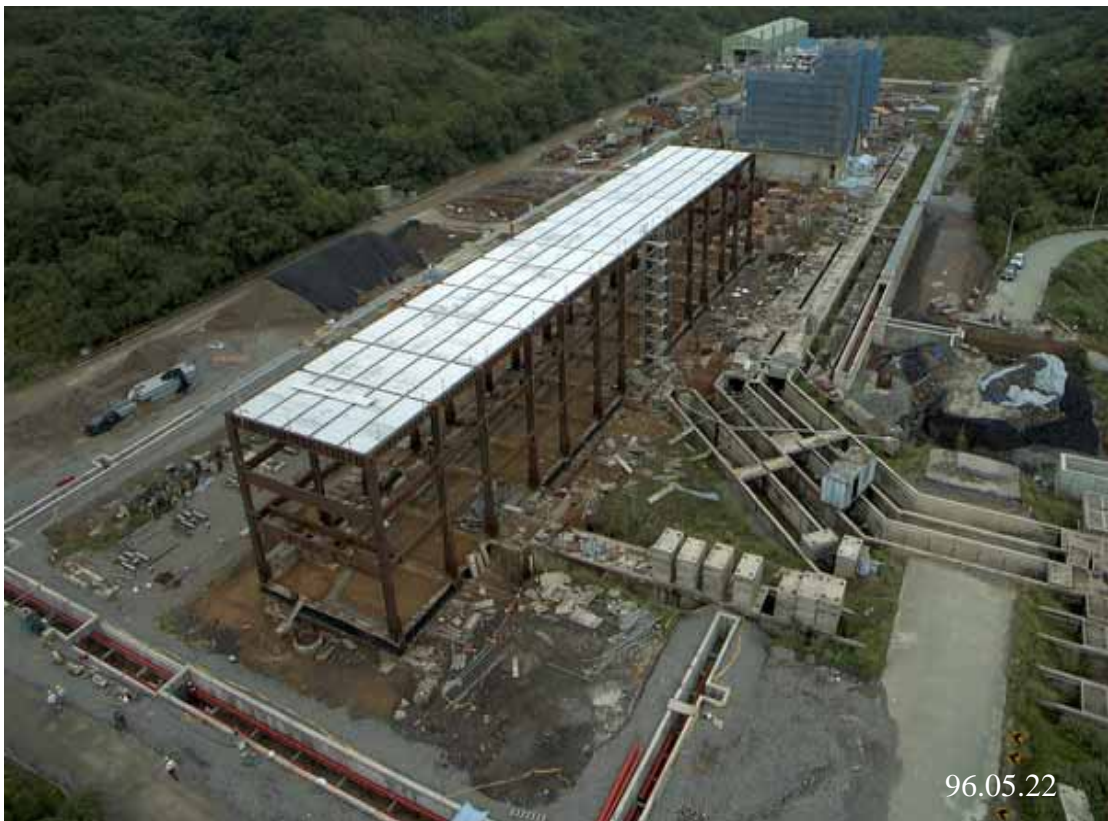
圖八：開關廠施工現況圖景
